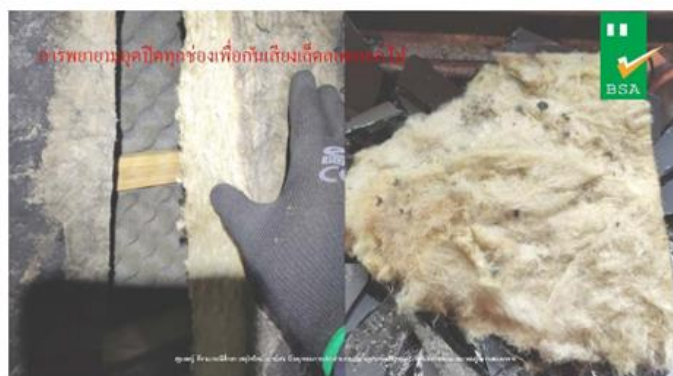
**ภาพที่ ๒** การตรวจสอบหลังเพลิงไหม้ พบการใช้วัสดุติดไฟดูดตามช่องเปิดตามผนังเพื่อกันเสียงเล็ดลอดออกนอกอาคาร [ภาพโดยความอนุเคราะห์ของสมาคมผู้ตรวจสอบอาคาร]

จากการตรวจสอบของสมาคมผู้ตรวจสอบอาคาร (Kanok-Nukulchai, 2022; สมาคมผู้ตรวจสอบอาคาร, ๒๕๖๕) เชื่อว่า การลุกของไฟในเบื้องต้นอาจเกิดจากประกายความร้อนเนื่องจากไฟฟ้าลัดวงจร เมื่อเกิดเพลิงไหม้ในระยะแรก เพลิงไฟลุกลามอย่างรวดเร็วด้วยเชื้อเพลิงจำนวนมากในอาคาร เมื่อไหม้ไปสักพักหนึ่ง ออกซิเจนในอาคารถูกดึงมาใช้ในการเผาไหม้จนเหลือน้อยลง ไฟก็ค่อย ๆ มอด ต่อมาเป็นไปได้ว่า หลังคาอาคารทนความร้อนไม่ได้ เกิดทะลุหรือพังทลายลงมา ทำให้เกิดเป็นช่องเปิดนำเอาออกซิเจนเข้ามาเติมในอาคาร เชื้อเพลิงที่อยู่ในสภาพแก๊สพิษหลังกระบวนการไพโรไลซิส เกิดประกายอย่างรุนแรง จนระเบิดเป็นลูกไฟพุ่งออกจากหลังคาอาคารอย่างรวดเร็วและรุนแรงพร้อมด้วยควันดอกเห็ดที่ปรากฏเป็นสีน้ำตาลหรือสีดำ ที่เต็มไปด้วยเขม่าจากการเผาไหม้ที่ไม่สมบูรณ์เมื่อมองจากภายนอก ปรากฏการณ์ backdraft นี้แสดงดังภาพที่ ๓ จะไม่เกิด ถ้าสถานบริการแห่งนี้ดำเนินการตามกฎหมายที่ให้อาคารที่บิที่ไม่มีช่องระบายอากาศสู่ภายนอกโดยตรง ต้องมีการติดตั้งระบบควบคุมการแพร่กระจายของควัน เช่น พัดลมสำหรับดูดควันไฟออกจากพื้นที่ ในขณะที่เกิดเพลิงไหม้ สายไฟฟ้าของระบบควบคุมการแพร่กระจายของควันต้องเป็นชนิดทนไฟได้ไม่น้อยกว่าหนึ่งชั่วโมงตามมาตรฐาน

(๑) ขั้นตอนการป้องกันเพลิงไหม้ – มาตรการคือ การแยกเชื้อเพลิงออกจากแหล่งความร้อน กรณีอาคารประเภทที่มีกิจกรรมชุมนุมชน และไม่สามารถควบคุมแหล่งความร้อนได้เต็มร้อยเปอร์เซ็นต์ แนวทางปฏิบัติเพื่อลดความเสี่ยงคือ การงดใช้วัสดุ (เชื้อเพลิง) ที่ติดไฟได้ ตามกฎหมายที่กำหนดไว้แล้วว่า “อาคารสถานบริการต้องใช้วัสดุตกแต่งภายในและผนังกันเสียงที่ไม่ติดไฟ” นอกจากนี้ ระบบไฟฟ้าต้องตัดไฟฟ้าอัตโนมัติทันที เมื่อมีไฟฟ้ารั่ว เพื่อกันประกายความร้อน

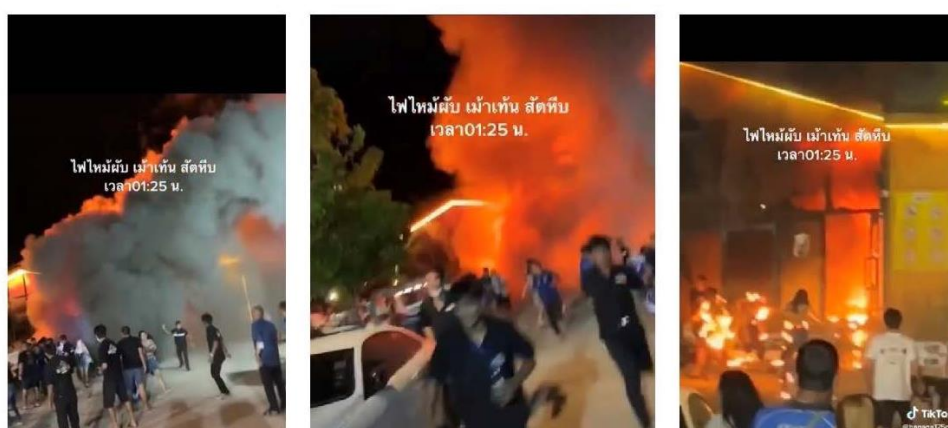
**ภาพที่ ๓** สภาพการเกิดไฟไหม้ที่เกิดปรากฏการณ์ backdraft [ภาพโดยความอนุเคราะห์ของสมาคมผู้ตรวจสอบอาคาร]
