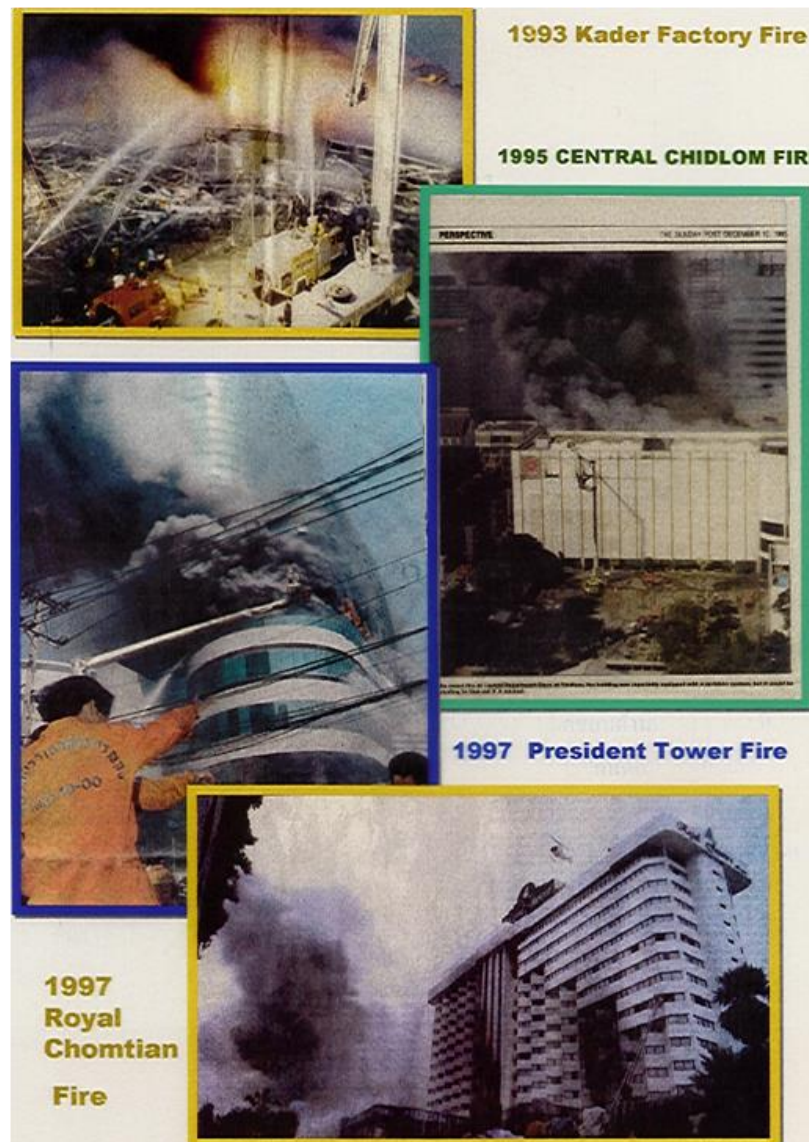
ภาพที่ ๔ เหตุการณ์เพลิงไหม้อาคารสาธารณะในประเทศไทย ก่อนกรณีเพลิงไหม้สถานบริการแซนด์ก้าส์บ์ และแมนเทนบี๊บ (วรศักดิ์ กนกนุกุลชัย และพิชญะ จันทรานูวัฒน์, ๒๕๕๗)

จะเห็นว่า หลังการเกิดเหตุการณ์เพลิงไหม้ใหญ่แต่ละครั้ง หน่วยงานที่เกี่ยวข้องภาครัฐ ได้แก่ คณะกรรมการป้องกันอัคคีภัยแห่งชาติ และภาคเอกชน ได้แก่ สมาคมวิศวกรรมสถานแห่งประเทศไทย ได้จัดตั้งคณะทำงานเพื่อวิเคราะห์หาสาเหตุและจุดอ่อนของอาคารอย่างละเอียด ผลพวงที่ได้จากเหตุการณ์ไฟไหม้แต่ละครั้ง คือ การปรับปรุงกฎหมายและมาตรฐานทางวิชาชีพที่ทำอยู่หลายครั้งหลายหน จนถึงปัจจุบัน ถือได้ว่า มาตรการด้านความปลอดภัยของประเทศไทยมีมาตรฐานตามสากลแล้ว ดังนั้น ประเด็นปัญหากรณีเพลิงไหม้สถานบริการแมนเทนบี๊บ ไม่ได้เกิดจากจุดอ่อนของกฎหมาย แต่เกิดจากมาตรการการบังคับใช้กฎหมายอย่างเคร่งครัด
